**LAS PINTURAS MURALES DEL PRESBITERIO
DE LA IGLESIA DEL CRISTO DEL PERDÓN EN
MARINES VIEJO.**

**Presentado por Isaac Valero Rodríguez
Tutor: M^a Antonia Zalbidea Muñoz**

**Facultat de Belles Arts de Sant Carles
Grado en Conservación y Restauración de Bienes Culturales
Curso 2018-2019**

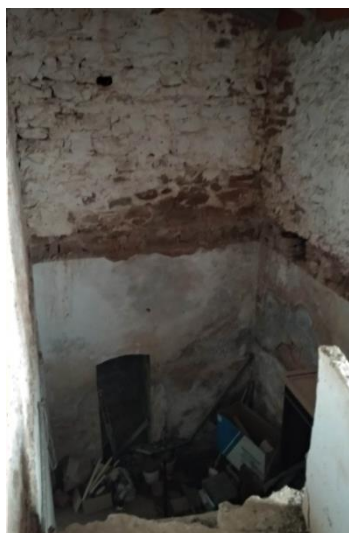
Figura 33: Lateral izquierdo de la Sacristía. Aunque se ha arreglado la cubierta, el suelo de la planta superior que se desplomó por el peso del tejado no ha sido repuesto.

Ha sido sin duda la cubierta uno de los mayores focos de humedad de la iglesia, como se ha mencionado anteriormente, en primer lugar cayó la parte izquierda (figura 33) de la sacristía sobre sí misma, al poco tiempo de ser reparada en 2013 cayó uno de los contrafuertes del lado del evangelio, y posteriormente, el lado derecho de la sacristía, hecho que junto al mal estado de la cubierta mantuvo la iglesia cerrada durante 4 años hasta que en octubre del 2018 comenzaron las obras de rehabilitación⁴² y se renovó la cubierta por completo.

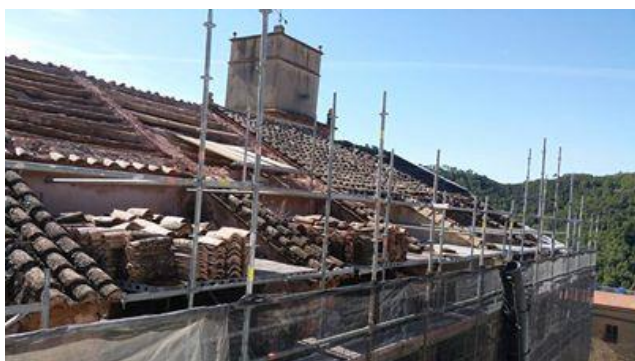
Figura 34: Estado de la cubierta a 12 de Octubre de 2018.

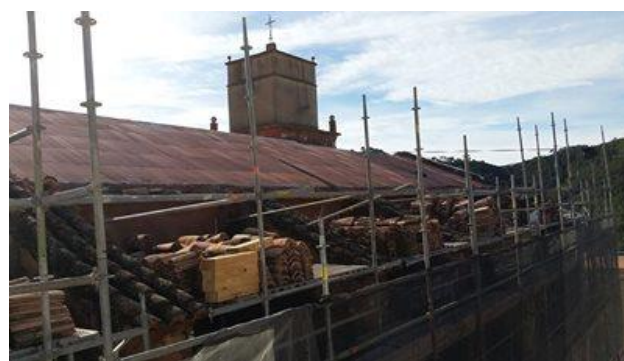
Figura 35: Estado de la cubierta a 3 de Diciembre de 2018.

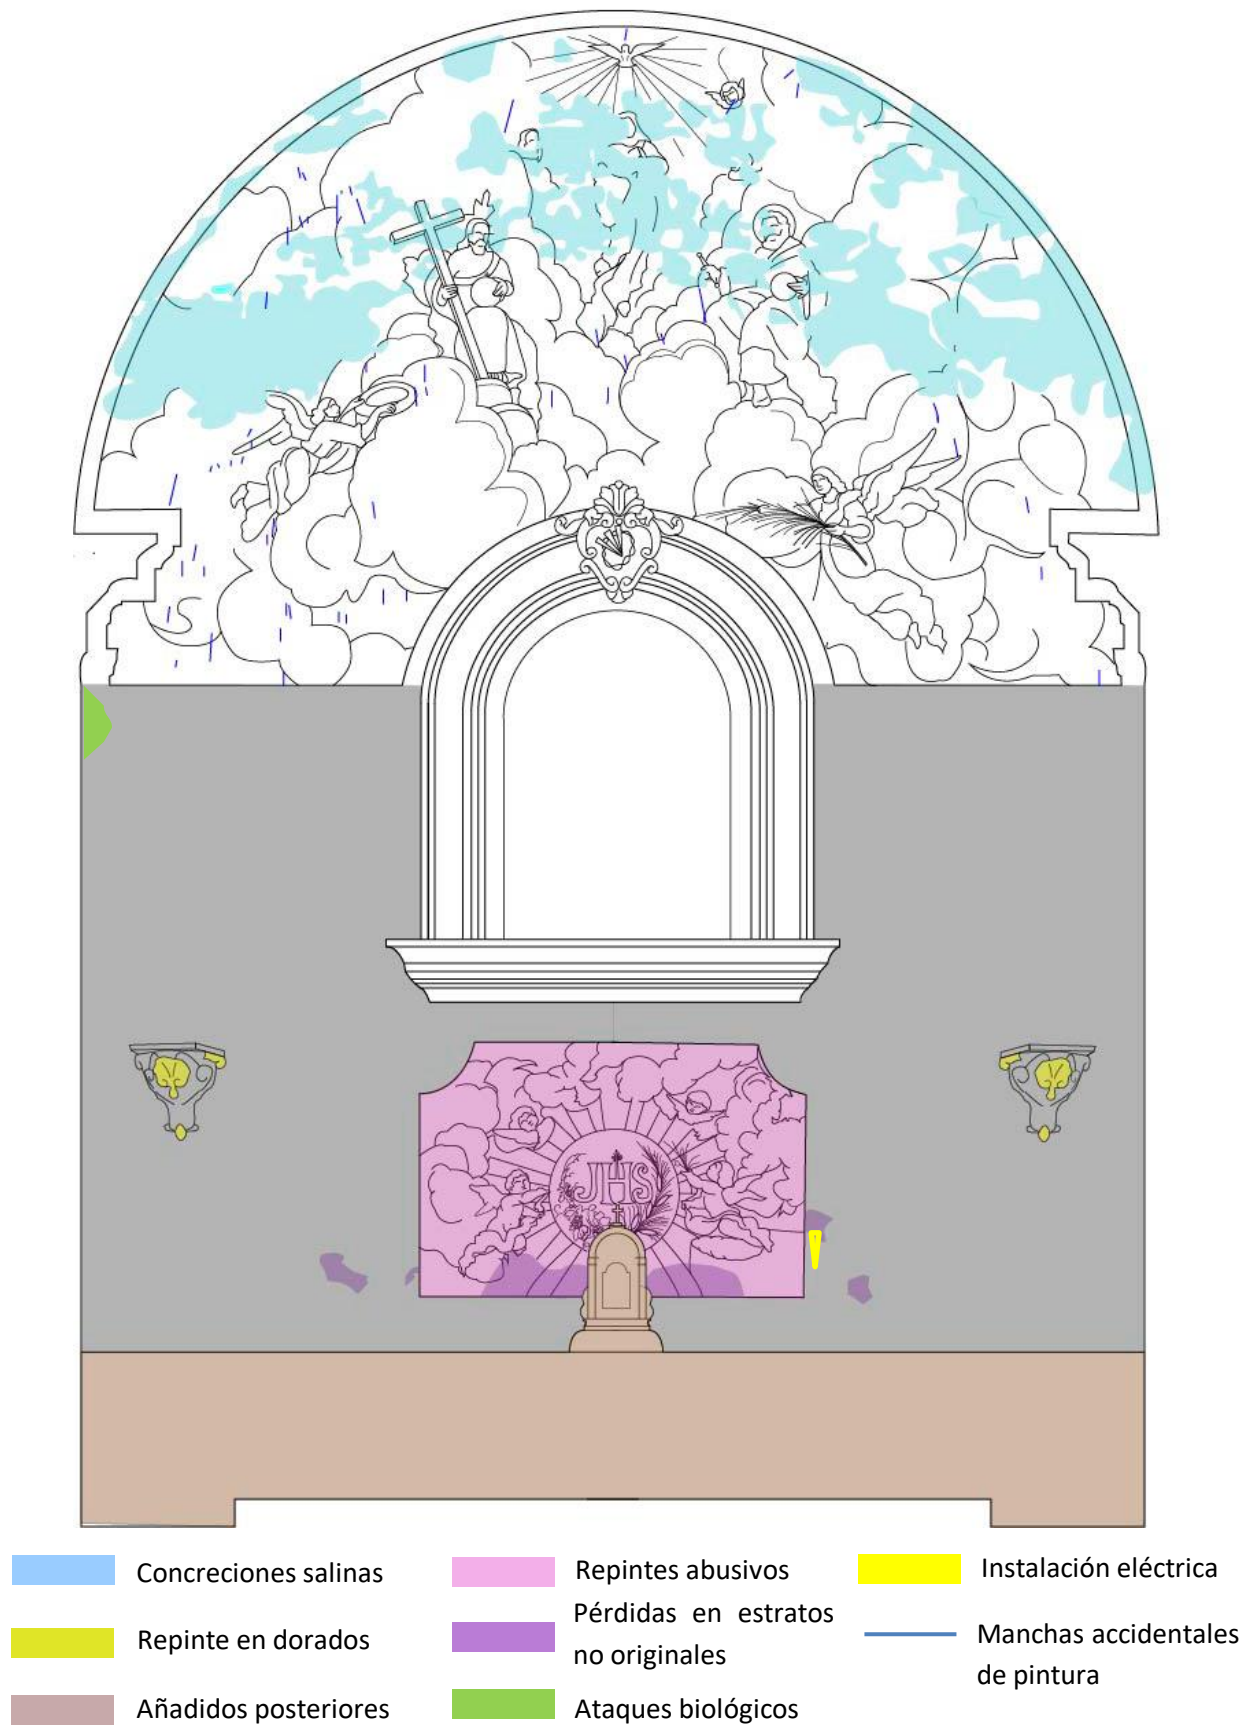
Figura 36: Sig. Pág. Diagrama de daños.

A modo de síntesis de los diferentes factores de degradación se han realizado diagramas de daños para analizar y valorar el estado de conservación.

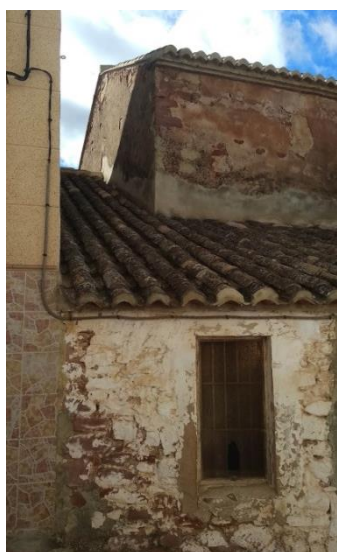
Figura 40: Muro del presbiterio y tejado de la sacristía.

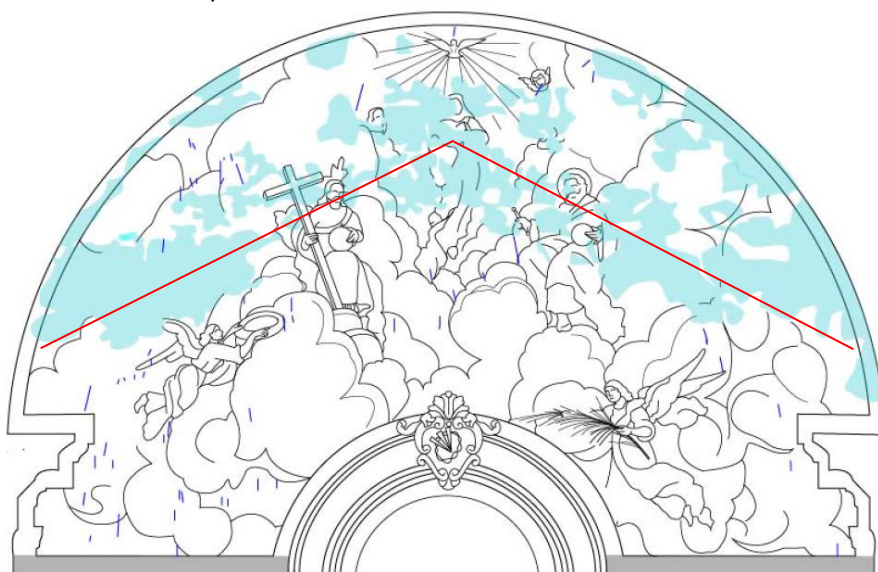
Uno de los factores que más daños ha generado, tal y como se puede apreciar en el mapa de daños, es la pérdida del estrato pictórico a causa de las concreciones salinas. Éstas, coinciden con la zona en la que está situado el tejado de la Sacristía, por lo que se establece la hipótesis de que las sales han sido transportadas por la infiltración de humedad a causa del mal estado del tejado de la sacristía o de la acumulación de agua en el mismo y han cristalizado en la superficie.

Figura 41: Concreciones salinas en la pintura de la asunción. En rojo la situación del tejado de la sacristía.

Ya que constituyen una gran parte de la problemática visible, se han tomado muestras de las sales de la pintura de la asunción, y se han analizado buscando sulfatos y nitratos en su composición. Para ello, en el test de sulfatos, se ha diluido la muestra en agua destilada y se ha analizado mediante tiras reactivas del test de sulfatos de Merckoquant®. En cuanto a los nitratos se ha realizado el test 5-41 Viscolor® ECO de MACHEREY-NAGEL®, diluyendo las sales en 5 ml de agua destilada y añadiendo NO₃-1 y NO₃-2. Ambos resultados han sido positivos por lo que se puede establecer que las concreciones salinas al ser sales solubles, han sido generadas por infiltraciones de humedad.

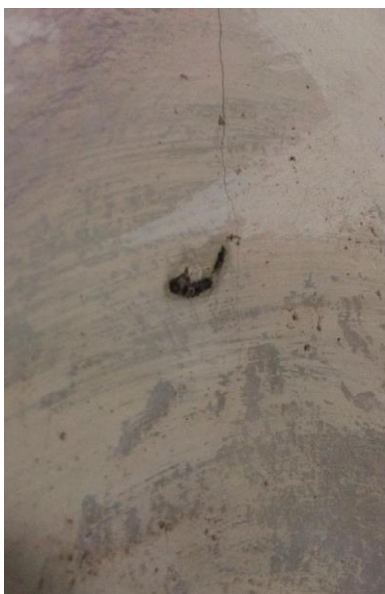
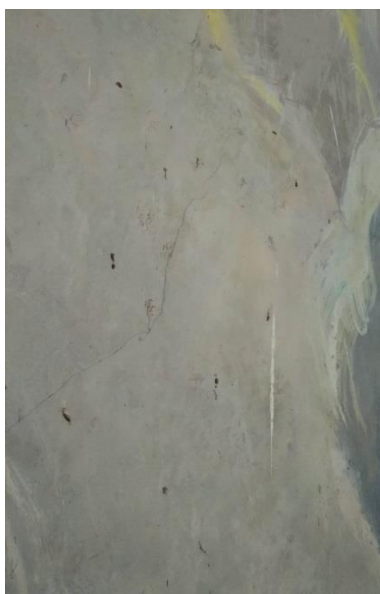
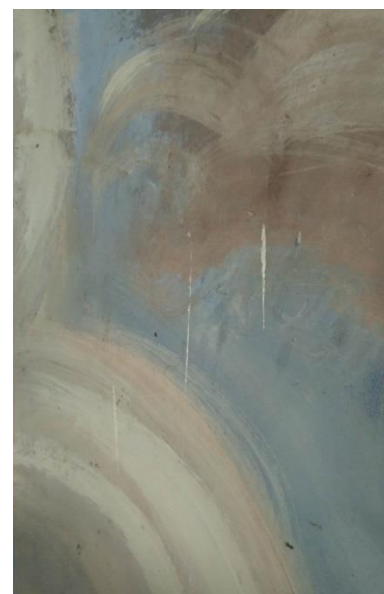
Además de los daños a causa de la humedad, la superficie pictórica de la Asunción presenta algunas grietas aunque no muy profundas y que a falta de estudios más específicos, no parece que comprometan el estado de conservación de la obra. En la pintura también se pueden observar daños de carácter biológico como son las deyecciones de aves y daños de carácter antrópico, como son las salpicaduras de pintura blanca, realizadas al pintar la bóveda del altar (figuras 45 y 46).

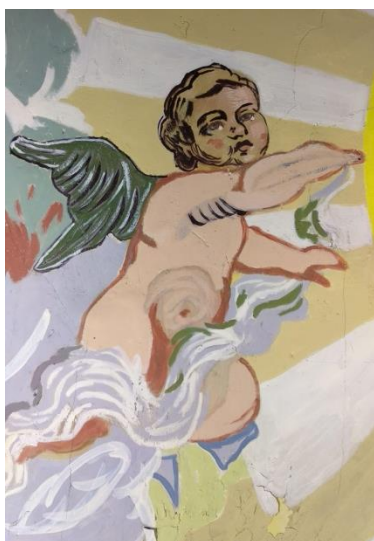
Es la zona pictórica quizás más afectada se ve, ésta está cubierta en su totalidad con un repinte de hechura reciente y escasa calidad que debido a las condiciones termohigrométricas y la incompatibilidad con el soporte, está desconchándose en las zonas inferiores llevándose tras de sí el sustrato original, que se encuentra muy pulverulento. En las iniciales "JHS" así como en los bordes de las figuras se ha utilizado una pintura de efecto metálico o purpurina dorada y cobriza, mientras que para el resto se ha empleado una pintura mate, que a falta de más pruebas se percibe que es una pintura plástica acrílica.

Figura 49: Detalle del repinte del anagrama.

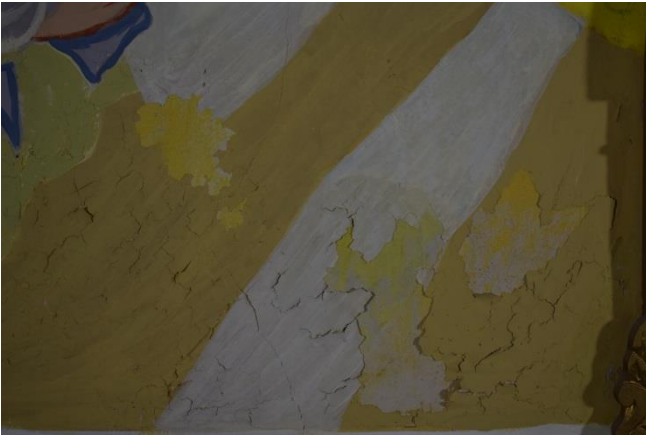
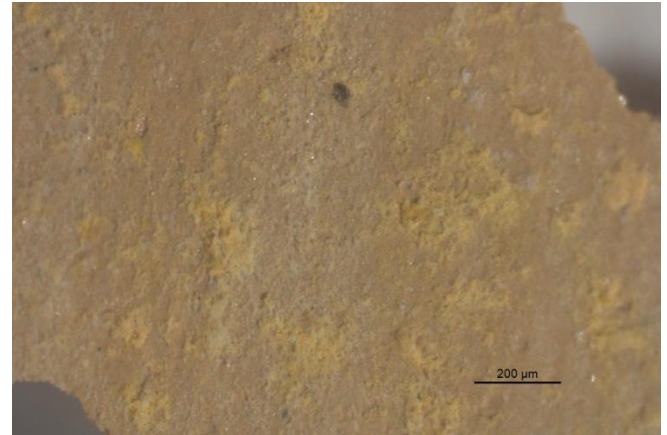
Figura 51: Detalle del repinte en la zona inferior del anagrama de Jesús, en las zonas de pérdida se puede apreciar el estrato original.

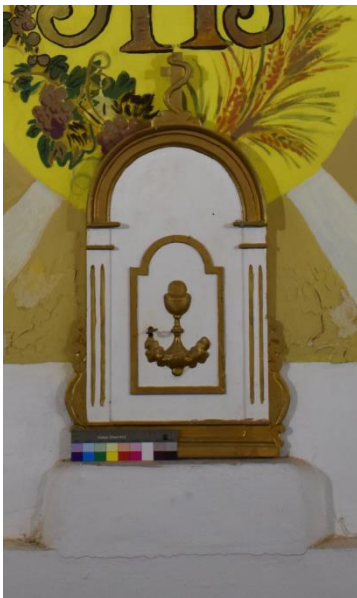
Con la colocación de un zócalo de ladrillo de 110cm instalado para paliar, sin éxito, humedades por capilaridad, se ha mutilado esta pintura y modificado su morfología, suprimiendo la parte inferior. También se ha picado la pared justo en el centro de la representación para colocar allí el Sagrario, (figura 52) perdiéndose así gran parte de la superficie de pintura original. Puesto que la superficie está totalmente repintada, es prácticamente imposible determinar cuánto original queda y su estado de conservación.

Figura 53: Sagrario colocado en las pinturas.

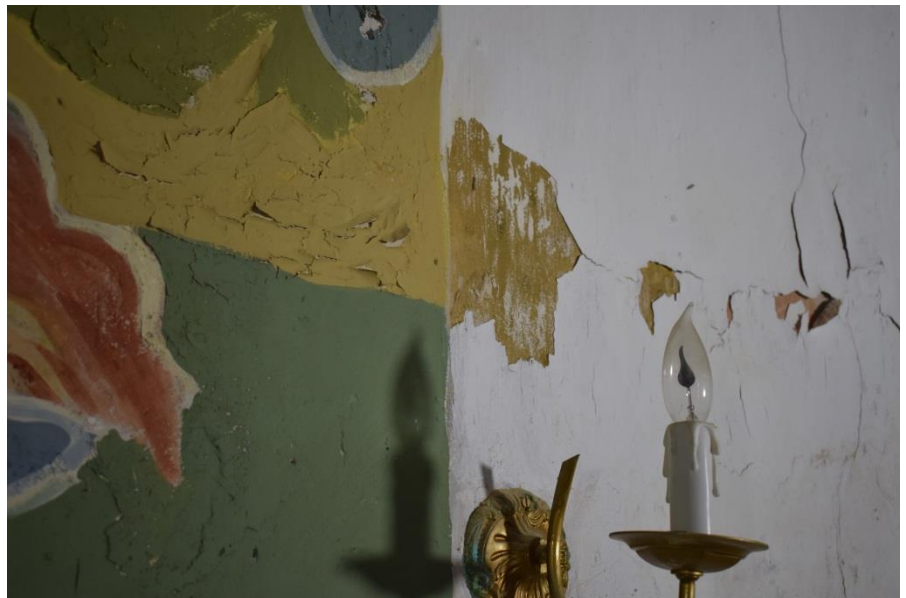
Figura 52: Instalación eléctrica y restos de pintura original debajo del repinte blanco.

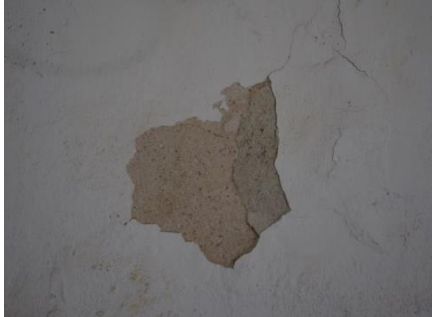
En cuanto a los laterales del altar, al encontrarse totalmente cubiertos por una pintura blanca, no se puede determinar con exactitud qué queda del estuco marmolizado original. Si más no, en algunas zonas que la pintura ha caído se puede observar restos de la pintura original. También se puede encontrar una instalación eléctrica y diferentes tipos de mortero, para enlucir y parchear las pérdidas del original.

Figura 54: Lateral del altar, detalle. Se puede apreciar el mortero original, en un tono más rojizo y el parcheado con cemento.

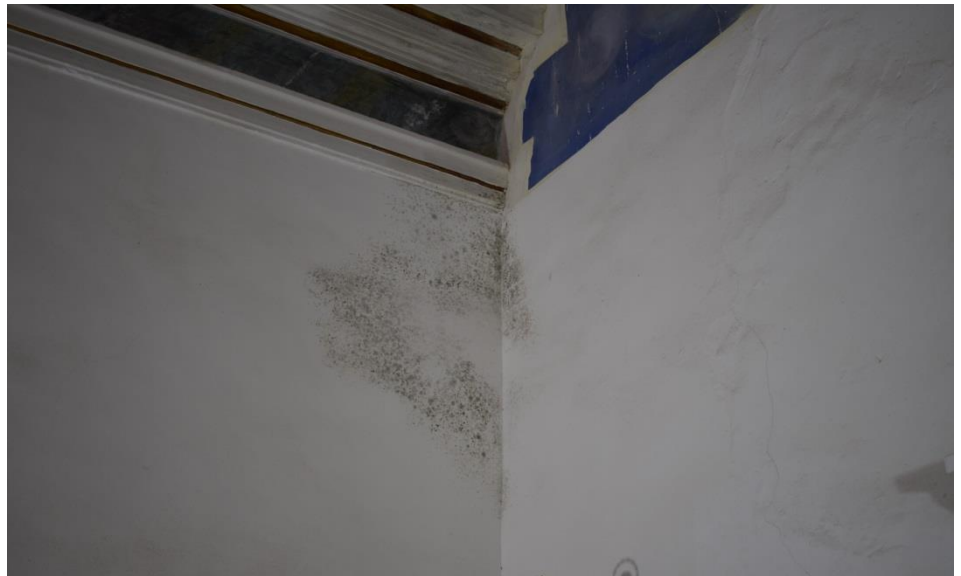
Al caer el tejado de la sacristía, las lluvias no tuvieron impedimento para acceder al edificio, justo en el lateral izquierdo del altar, y seguramente a causa de esta entrada de humedad, han aparecido hongos sobre la superficie de la pintura blanca con la que se ha cubierto el altar.

Figura 57: Hongos en el la zona superior del lateral izquierdo.

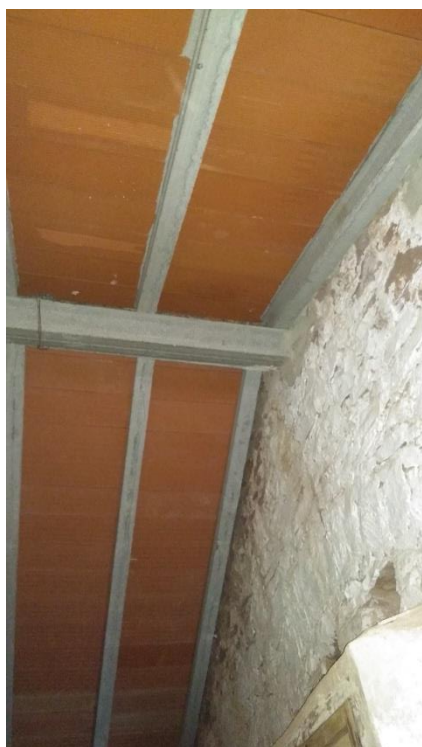
Figura 58: Estado actual del tejado de la Sacristía. Con este nuevo tejado se supone que las infiltraciones de agua a la pintura de la asunción han sido eliminadas.

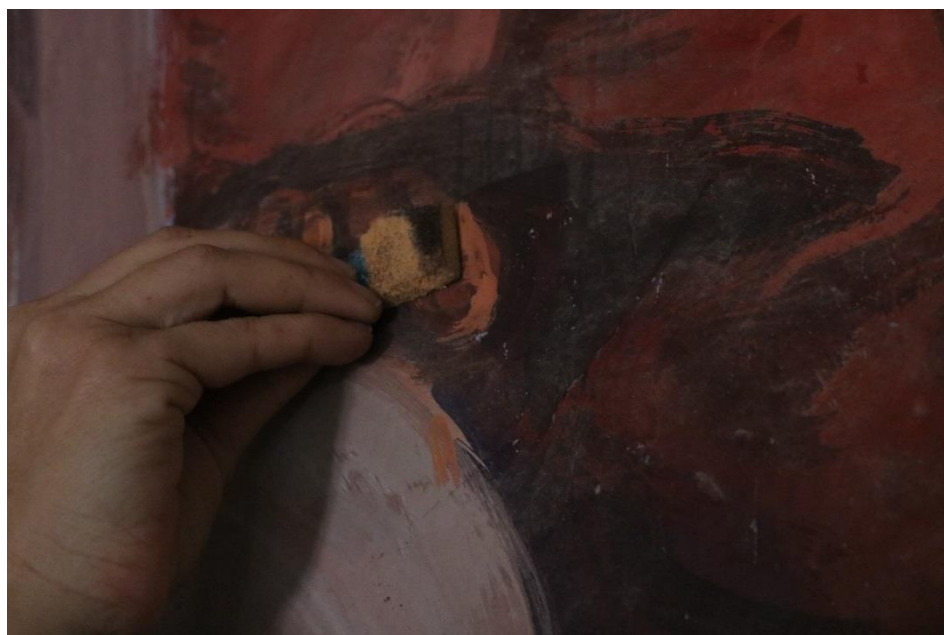
Figura 59: Detalle de una de las catas de limpieza realizada con goma Wishab®, se puede apreciar cómo no elimina el estrato rojizo, siendo éste uno de los más sensibles a la abrasión.

Las catas de limpieza realizadas nos muestran como la pintura es relativamente resistente al uso de gomas y esponjas por lo que se realizará una limpieza mecánica con goma Wishab en fondos y figuras, pues el resto de gomas en las figuras arrastraban pigmentos.

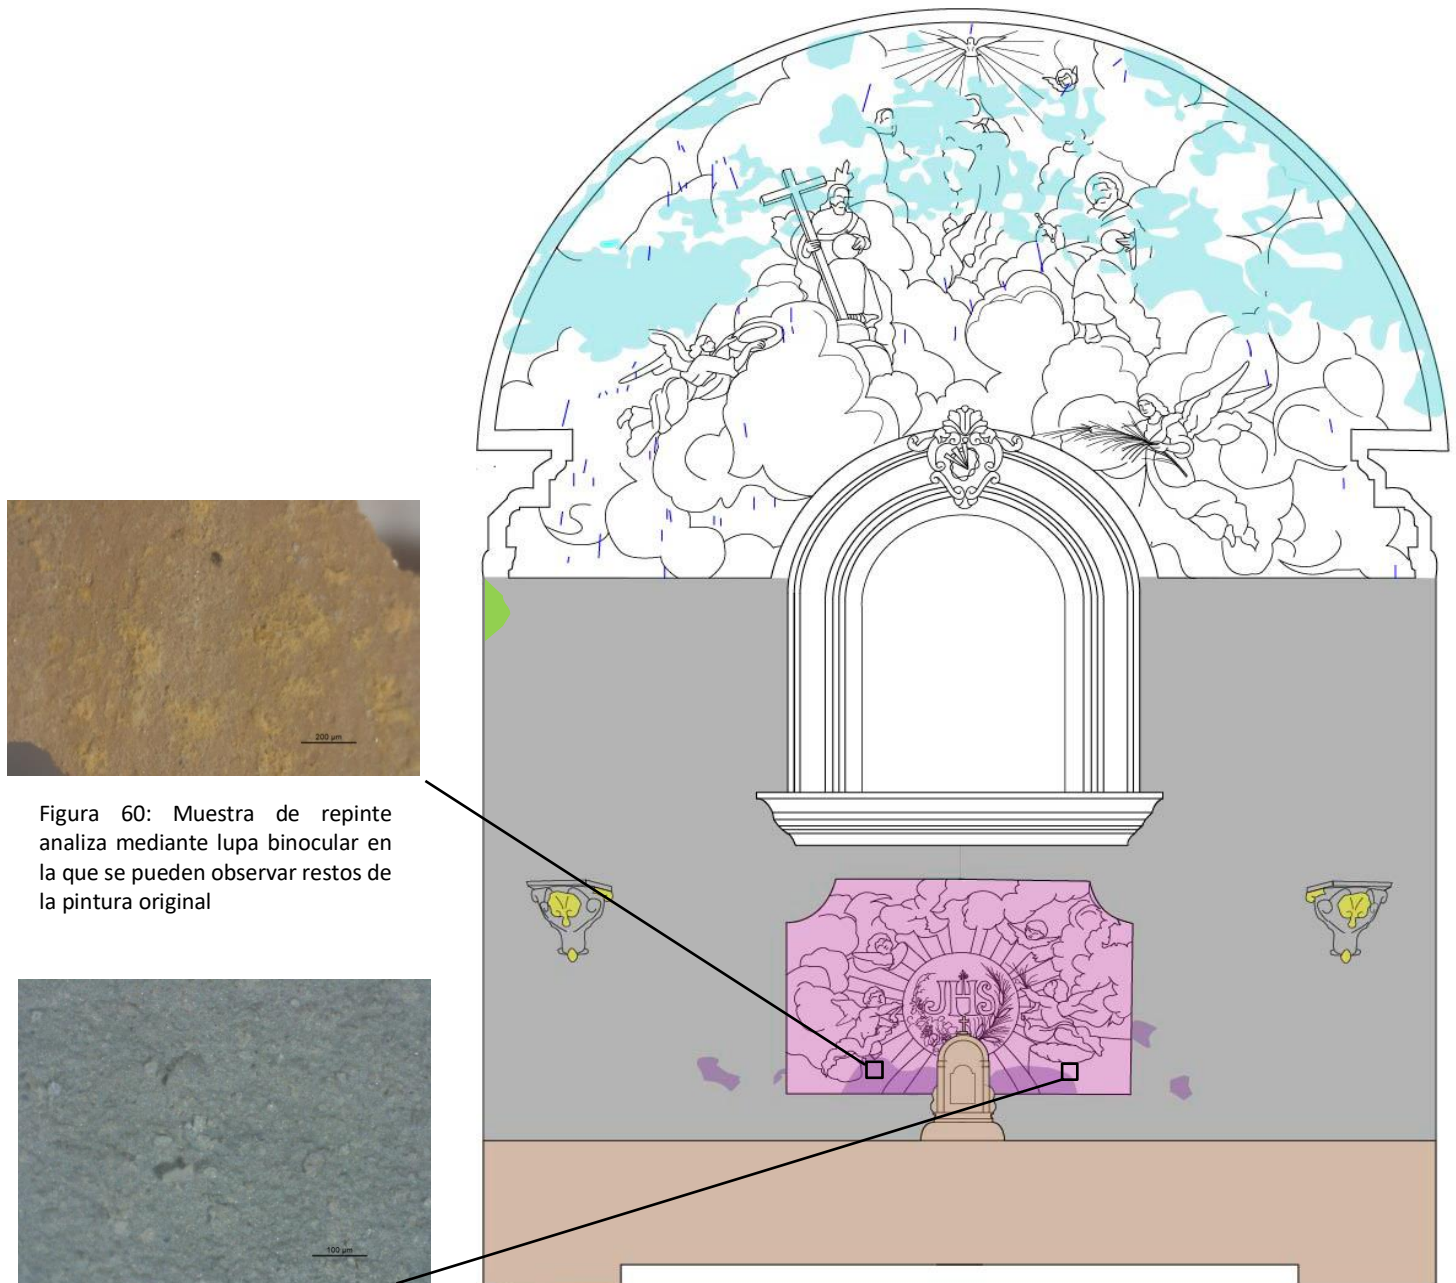
Figura 60: Muestra de repinte analiza mediante lupa binocular en la que se pueden observar restos de la pintura original
